## بررسی عددی و تجربی برافروختگی نماهای شیشه‌ای در ساختمان‌های اداری در اقلیم گرم و خشک

### چکیده

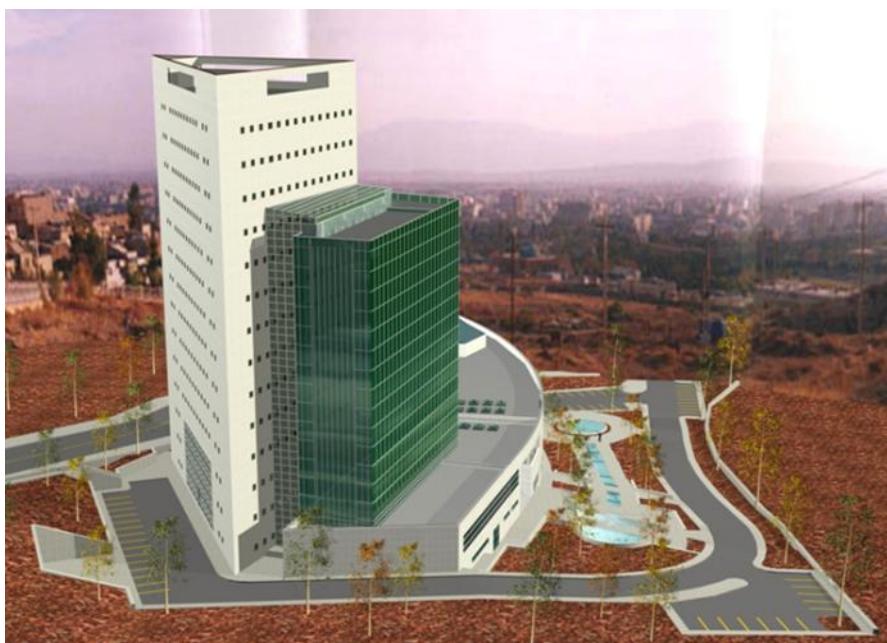
شکل ۲. تصویر سه بعدی ساختمانهای مورد مطالعه
