## بررسی عددی و تجربی برافروختگی نماهای شیشه‌ای در ساختمان‌های اداری در اقلیم گرم و خشک

### چکیده

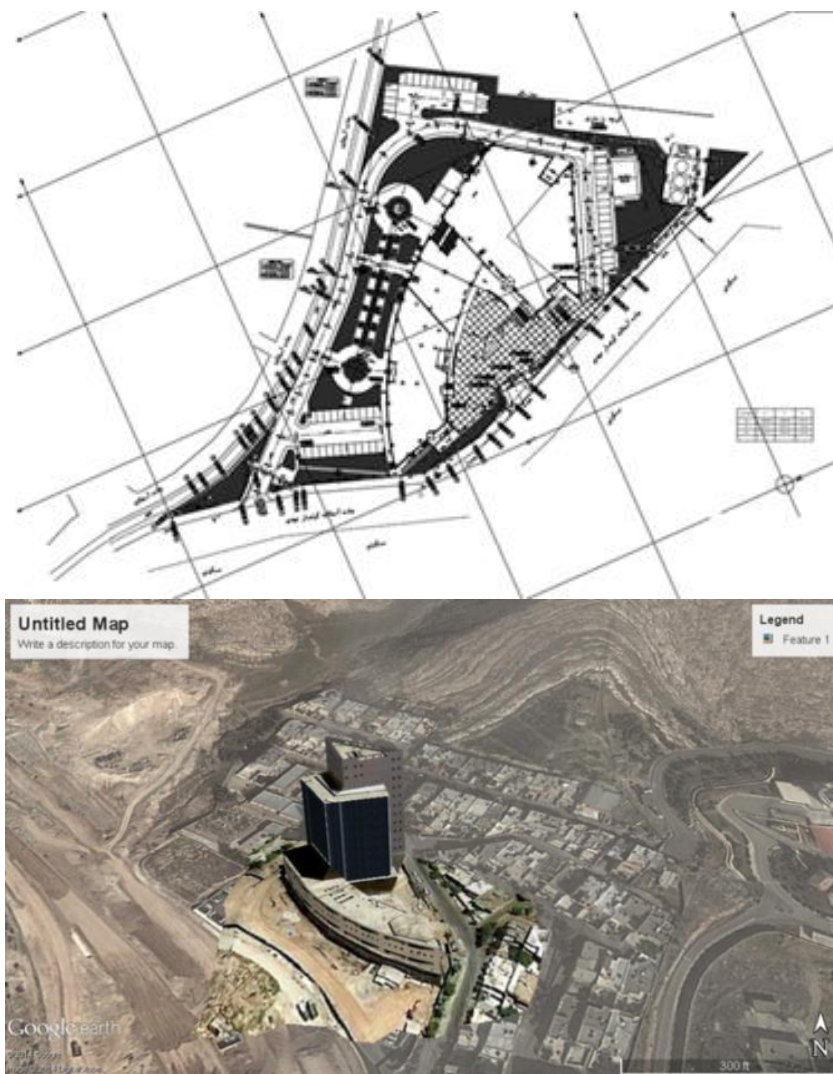
ساختمان مورد مطالعه واقع در شمال شهر شیراز شامل دو ساختمان ۹ طبقه و ۱۴ طبقه که با یکدیگر در ارتباطند می‌باشند. ساختمان ۹ طبقه دارای نمای پوسته شیشه‌ای و ساختمان ۱۴ طبقه دارای نمای سنگی می‌باشد که نمای شیشه‌ای در جهت جنوب و نمای سنگی در جهت شمال ساختمان می‌باشد.

شکل ۱. نمای سه بعدی و سایت پلان

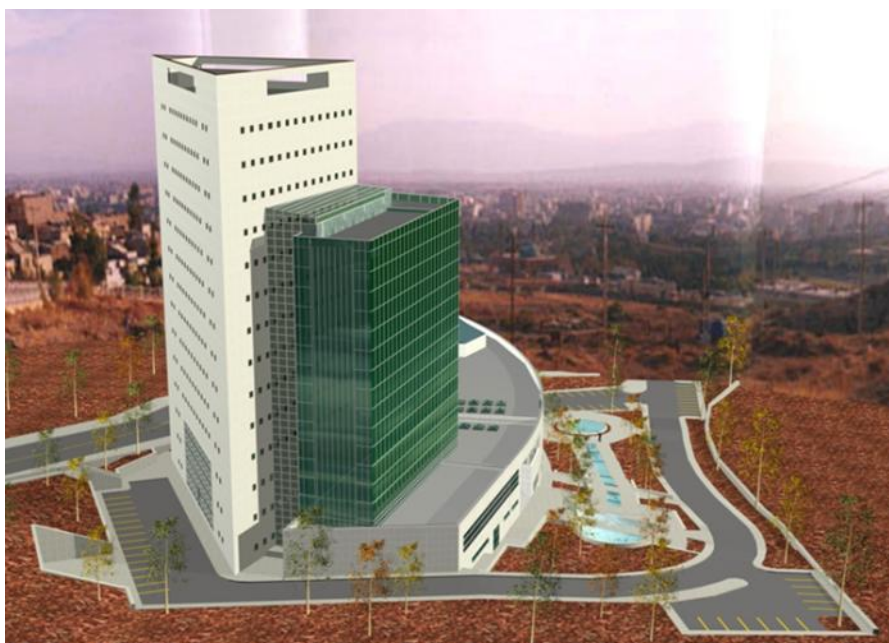
شکل ۲. تصویر سه بعدی ساختمانهای مورد مطالعه

ساختمان نه طبقه دارای نمای کاملاً شیشه‌ای و ساختمان چهارده طبقه دارای نمای سنگی گرانیت روی شاسی فلزی می‌باشد. شکل (۳) پلان‌های طبقات همکف و چهارم (تیپ) را نشان می‌دهد.
