بررسی عددی و تجربی برآفروختگی نماهای شیشه‌ای در ساختمان‌های اداری در اقلیم گرم و خشک

^۱ فرشاد غیبی، ^۲ روح الله موسوی *، ^۳ حمید اسکندری

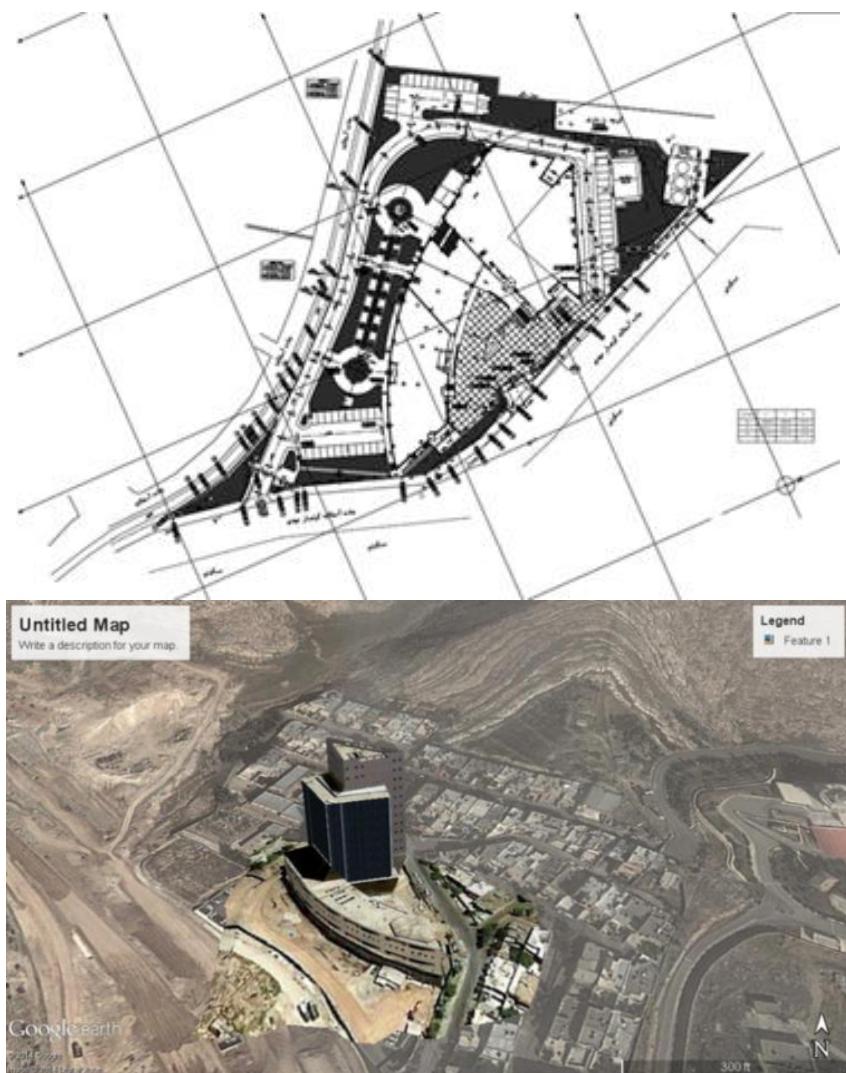
شکل ۱. نمای سه بعدی و سایت پلان

ساختمان مورد مطالعه واقع در شمال شهر شیراز شامل دو ساختمان ۹ طبقه و ۱۴ طبقه که با یکدیگر در ارتباطند می‌باشند. ساختمان ۹ طبقه دارای نمای پوسته شیشه‌ای و ساختمان ۱۴ طبقه دارای نمای سنگی می‌باشد که نمای شیشه‌ای در جهت جنوب و نمای سنگی در جهت شمال ساختمان می‌باشد.

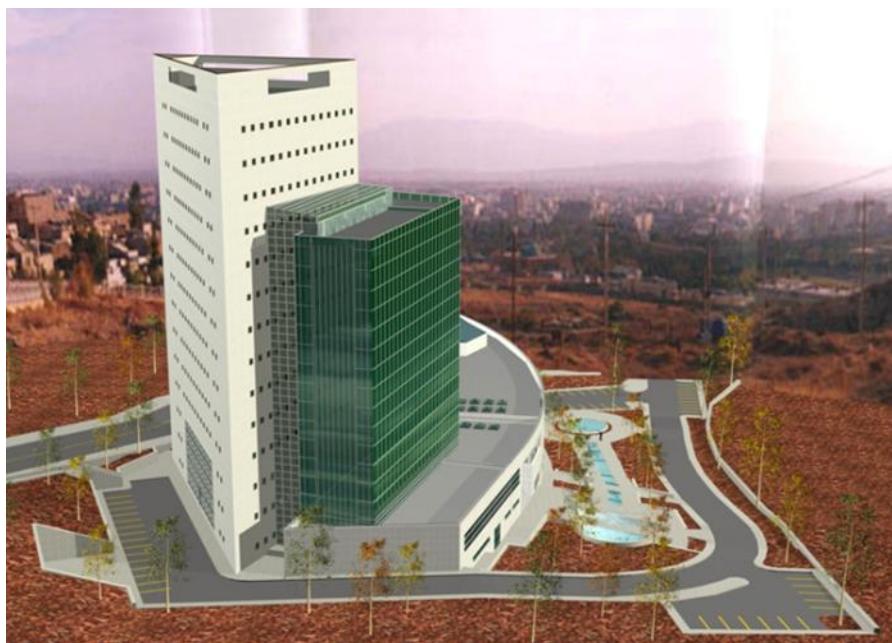
شکل ۲. تصویر سه بعدی ساختمانهای مورد مطالعه
