بررسی عددی و تجربی برافروختگی نماهای شیشه‌ای در ساختمان‌های اداری در اقلیم گرم و خشک

۱ فرشاد غیبی، ۲ روح الله موسوی*، ۳ حمید اسکندری

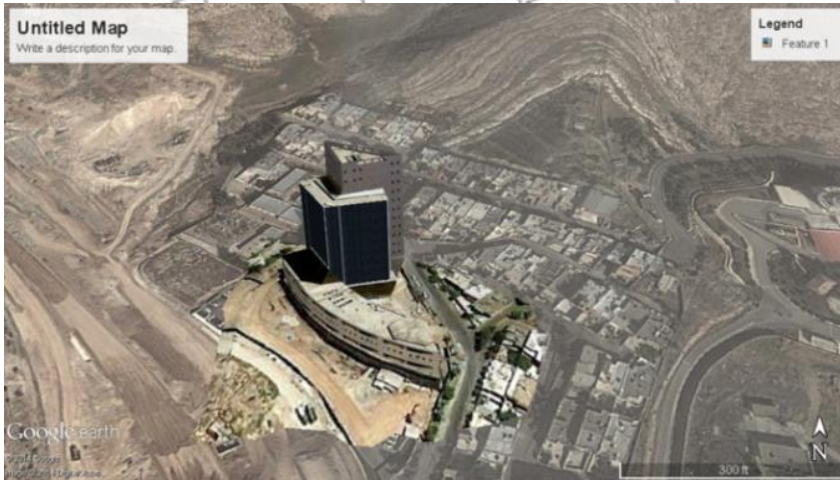
شکل ۱. نمای سه بعدی و سایت پلان

ساختمان مورد مطالعه واقع در شمال شهر شیراز شامل دو ساختمان ۹ طبقه و ۱۴ طبقه که با یکدیگر در ارتباطند می‌باشند. ساختمان ۹ طبقه دارای نمای پوسته شیشه‌ای و ساختمان ۱۴ طبقه دارای نمای سنگی می‌باشد که نمای شیشه‌ای در جهت جنوب و نمای سنگی در جهت شمال ساختمان می‌باشد.

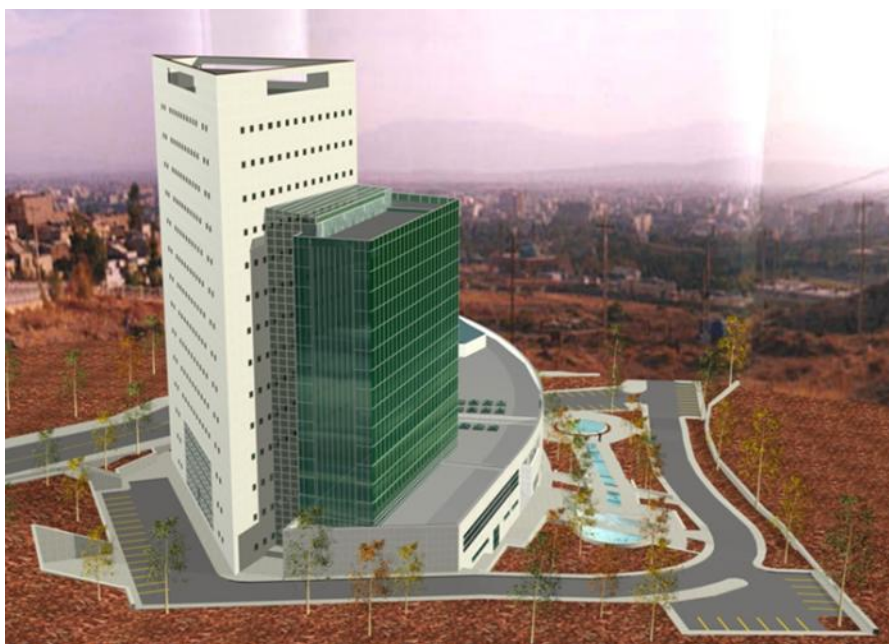
شکل ۲. تصویر سه بعدی ساختمانهای مورد مطالعه

نوع کاربری: ساختمان اداری در شیراز
نوع سازه: بتنی
تعداد طبقات: نه طبقه و چهارده طبقه

ساختمان نه طبقه دارای نمای کاملاً شیشه‌ای و ساختمان چهارده طبقه دارای نمای سنگی گرانیت روی شاسی فلزی می‌باشد. شکل (۳) پلان‌های طبقات همکف و چهارم (تیپ) را نشان می‌دهد.
