## بررسی عددی و تجربی برافروختگی نماهای شیشه‌ای در ساختمان‌های اداری در اقلیم گرم و خشک

فرشاد غیبی<sup>۱</sup>، روح الله موسوی<sup>۲</sup>، حمید اسکندری<sup>۳</sup>

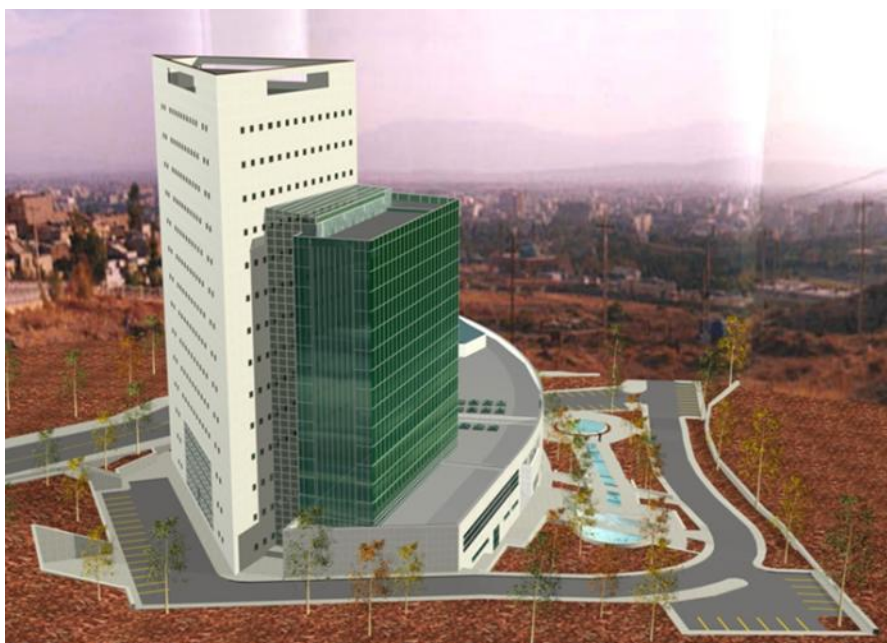
شکل ۲. تصویر سه بعدی ساختمانهای مورد مطالعه

ساختمان نه طبقه دارای نمای کاملاً شیشه‌ای و ساختمان چهارده طبقه دارای نمای سنگی گرانیت روی شاسی فلزی می‌باشد. شکل (۳) پلان‌های طبقات همکف و چهارم (تیپ) را نشان می‌دهد.

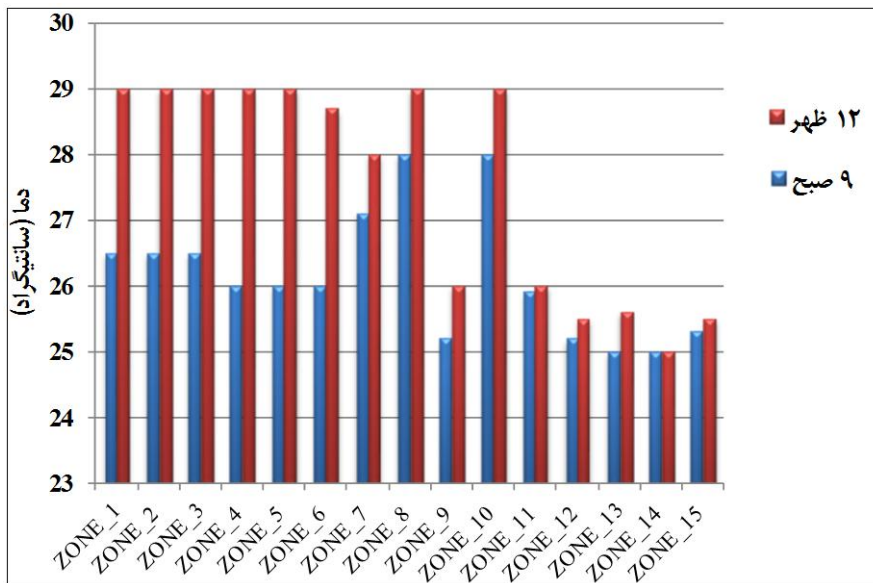
شکل ۶. مقایسه تست درجه حرارت در ساعات ۹ و ۱۲ در طبقه نهم

با توجه به شکل ۶، دما در تراز طبقه نهم در ساعات مختلف روز در قیاس با طبقات پایین تر افزایش قابل توجهی داشته و مهم ترین دلیل وجود نورگیری است که از طبقه نهم تا طبقه همکف ادامه می یابد و در طبقه نهم با پوششی از جنس شیشه مسقف می شود. در نقاط مختلف طبقه نهم در جبهه هایی از ساختمان که جداره شیشه ایست درجه حرارت به ۳۰ درجه هم می رسد اما در جبهه هایی از ساختمان که جداره سنگی است درجه حرارت نسبت به سایر طبقات در نقاط مشابه تغییری نمی کند.

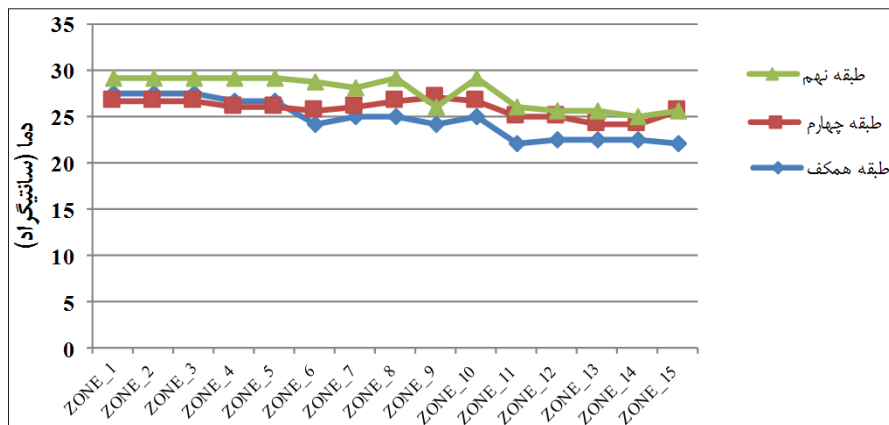
شکل ۷. مقایسه تست درجه حرارت سه تراز همکف و چهارم و نهم در ساعت ۱۲

با توجه به شکل ۷، در مقایسه دمای سه تراز همکف و چهارم و نهم در ساعت ۱۲ ظهر این نتیجه به دست آمده که دمای فضاهای سمت جنوب ساختمان که دارای شیشه‌ایست با بالا رفتن ارتفاع دما هم افزایش می‌یابد یعنی هرچه طبقات را بالاتر می‌رویم با افزایش دما مواجه هستیم.

باتوجه به اینکه با بالا رفتن ارتفاع دما هم افزایش می‌یابد بنابراین دلیل اصلی بالا رفتن دما در طبقات بالاتر سقف شیشه‌ای وید وسط ساختمان می‌باشد که با مصالح شفاف پوشیده شده است. بدین صورت که خورشید تابیده به سقف طبقه نهم پس از عبور از سقف شیشه‌ای وارد فضا شده و انرژی گرمایی در فضا به دام افتاده و به دلیل وجود وید وسط ساختمان انرژی گرمایی به طبقات نفوذ پیدا کرده و به دلیل اینکه هوای گرم سبک تر و در بالا قرار می‌گیرد، احساس گرمای بیشتری در طبقات بالاتر می‌شود.

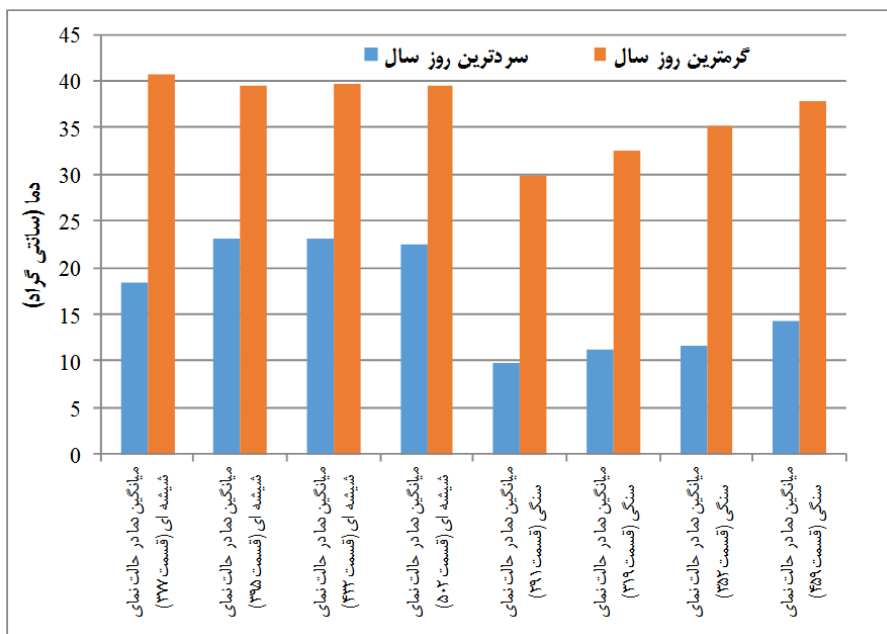
شکل ۹. تحلیل روزانه دمای هوای سردترین روز با گرم ترین روز سال در دو جبهه متفاوت ساختمان

در این حالت سعی بر آن بود تا دمای هوای دو جبهه مخالف را یعنی نمای شیشه‌ای و نمای سنگی در سردترین روز سال و گرم‌ترین روز سال با یکدیگر مقایسه کنیم. همان‌طور که در شکل ۹ مشاهده می‌کنید دمای هوای گرم‌ترین روز سال در جبهه با نمای شیشه‌ای به ۴۱ درجه می‌رسد و همچنین در سردترین روز سال دمای هوا نسبت به جبهه با نمای سنگی شدت بیشتری دارد.

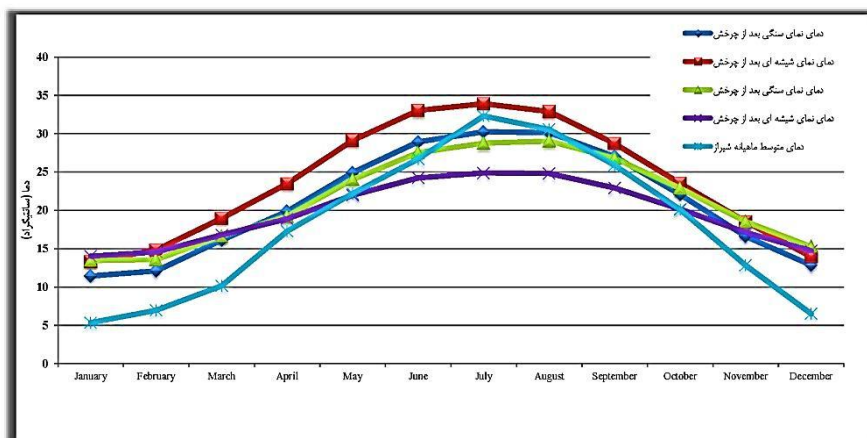
شکل ۱۲. مقایسه دمای داخلی فضاهای دارای جداره شیشه‌ای (جنوب) با فضاهای دارای جداره سنگی (شمال) پس از چرخش ۱۸۰ درجه‌ای

با توجه به شکل ۱۲ پس از مقایسه دمای هوای داخلی فضاهای دارای جداره شیشه‌ای با جداره سنگی در طول سال با دمای متوسط ماهیانه شهر شیراز بعد از چرخش، مشخص شد که فضاهایی که پشت جداره شیشه‌ای قرار گرفته‌اند در طول سال نسبت به فضاهایی که پشت جداره سنگی قرار گرفته‌اند نسبت به حالت قبل دارای تعادل حرارتی هستند. بدین معنی که دمای هوا در فضاهای سمت نمای شیشه‌ای در فصل‌های گرم و سرد سال پایین‌تر آمده است و دمای هوا در فضاهای سمت نمای سنگی اندکی افزایش داشته در نتیجه روی نمودار خطوط مربوط به نماهای شیشه‌ای با نمای سنگی در یک محدوده قرار گرفته است و طبق نمودار دمای هوا در ماه‌های سرد سال نسبت به ماه‌های گرم سال از

تعادل حرارتی مناسبی نسبت به حالت قبل از چرخش برخوردارند. در نهایت مشخص گردید که دمای هوا در فضاهای سمت جداره شیشه‌ای حدوداً ۲۰ درصد پایین تر از حالت قبل شده است و برافروختگی دمایی درون فضاهای سمت جداره شیشه‌ای کنترل شده و آسایش حرارتی برقرار گردیده است.
