بررسی عددی و تجربی برافروختگی نماهای شیشه‌ای در ساختمان‌های اداری در اقلیم گرم و خشک

۱ فرشاد غیبی، ۲ روح الله موسوی*، ۳ حمید اسکندری

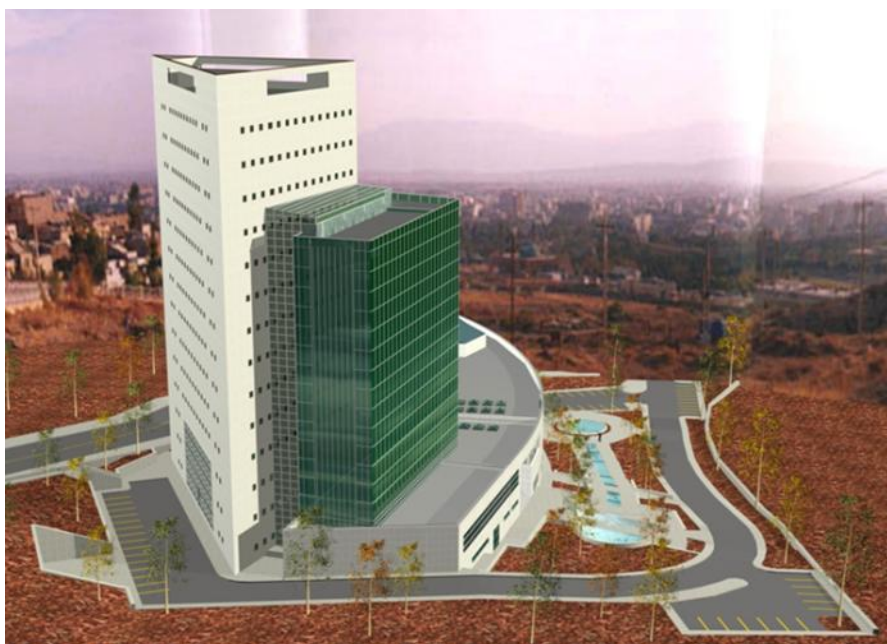
شکل ۲. تصویر سه بعدی ساختمانهای مورد مطالعه

ساختمان نه طبقه دارای نمای کاملاً شیشه‌ای و ساختمان چهارده طبقه دارای نمای سنگی گرانیت روی شاسی فلزی می‌باشد. شکل (۳) پلان‌های طبقات همکف و چهارم (تیپ) را نشان می‌دهد.
